## 新竹縣政府 函

主旨：函轉內政部112年8月14日台內營字第1120809976號函，茲關於「空調家電安裝與維修空間規劃設計指導原則」一案，敬請協助轉知所屬會員，請查照。

## 空調家電安裝與維修空間規劃設計指導原則

## 從事冷氣維修作業發生感電致死職業災害

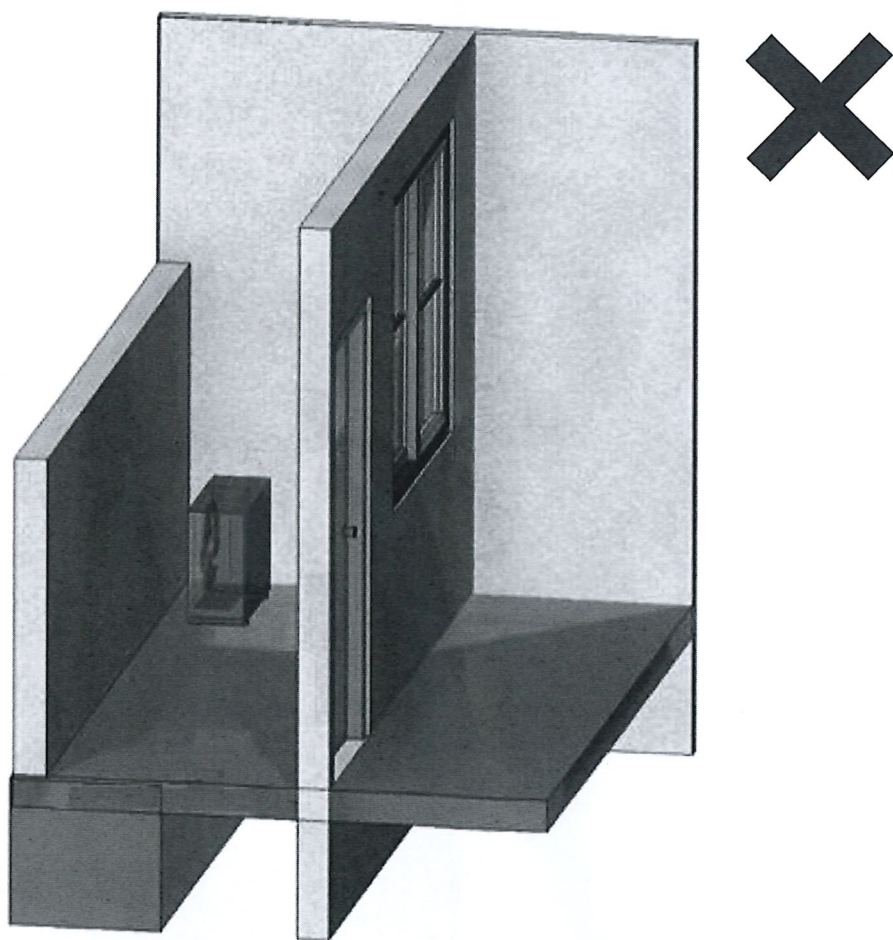
圖 3-1、陽台安裝室外機錯誤範例

#### 範例一：陽台安裝位置錯誤，室外機散熱效果不佳

本範例室外機安裝於建築物陽台內側地面，雖然陽台設有牆面，可以確保安裝人員之安全性，陽台也有足夠之安裝活動空間，但是該牆面會影響室外機之散熱效果，進而影響空調使用效率及耗電量，導致電費增加與能源浪費之情形。

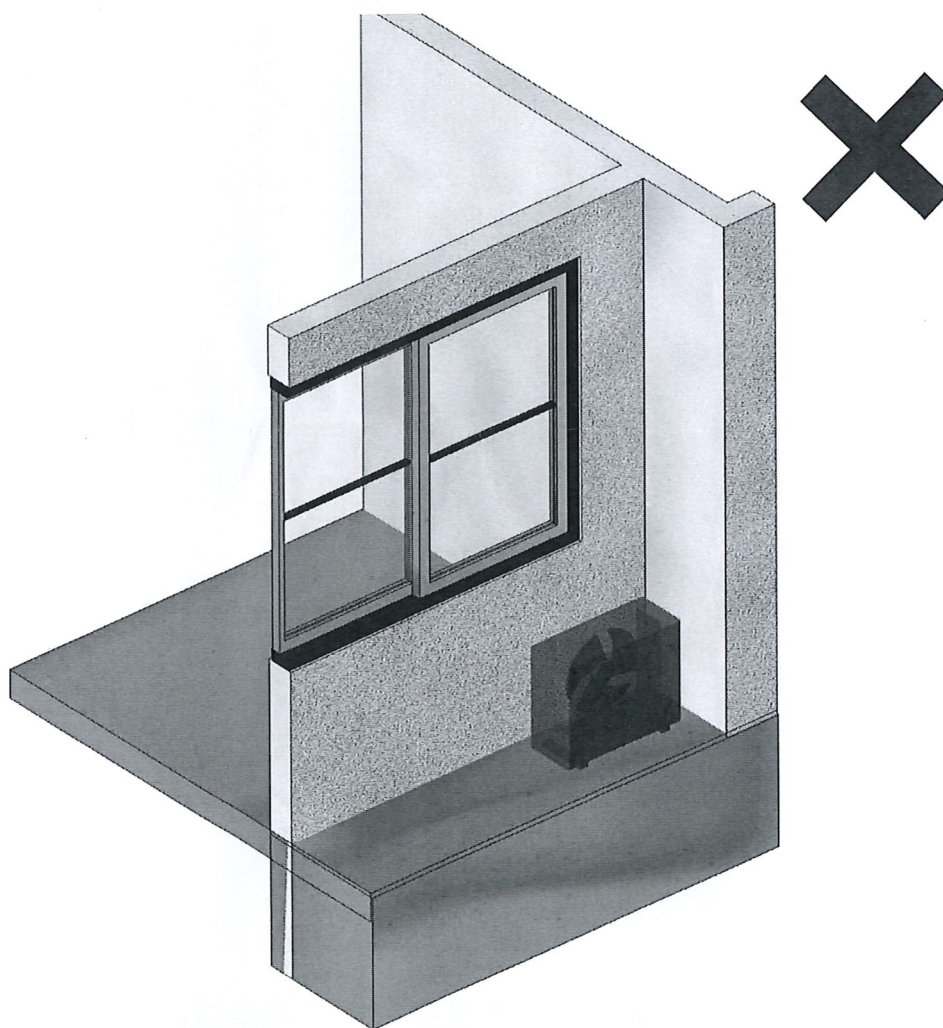
圖 3-2、露樑安裝室外機錯誤範例-1

## 範例二：露樑未設置欄杆或隔柵，安全性不足

本範例室外機安裝於露樑，但是未設有欄杆或隔柵等安全設施，無法確保安裝人員之安全性，可能造成安裝人員墜落意外。另室外機緊鄰牆面，亦會導致散熱效果不良。

建議如正確範例所示，在露樑空間設置欄杆或隔柵，並在四周設有可以提供安裝人員吊掛之穩固結構，以確保安裝人員之安全。

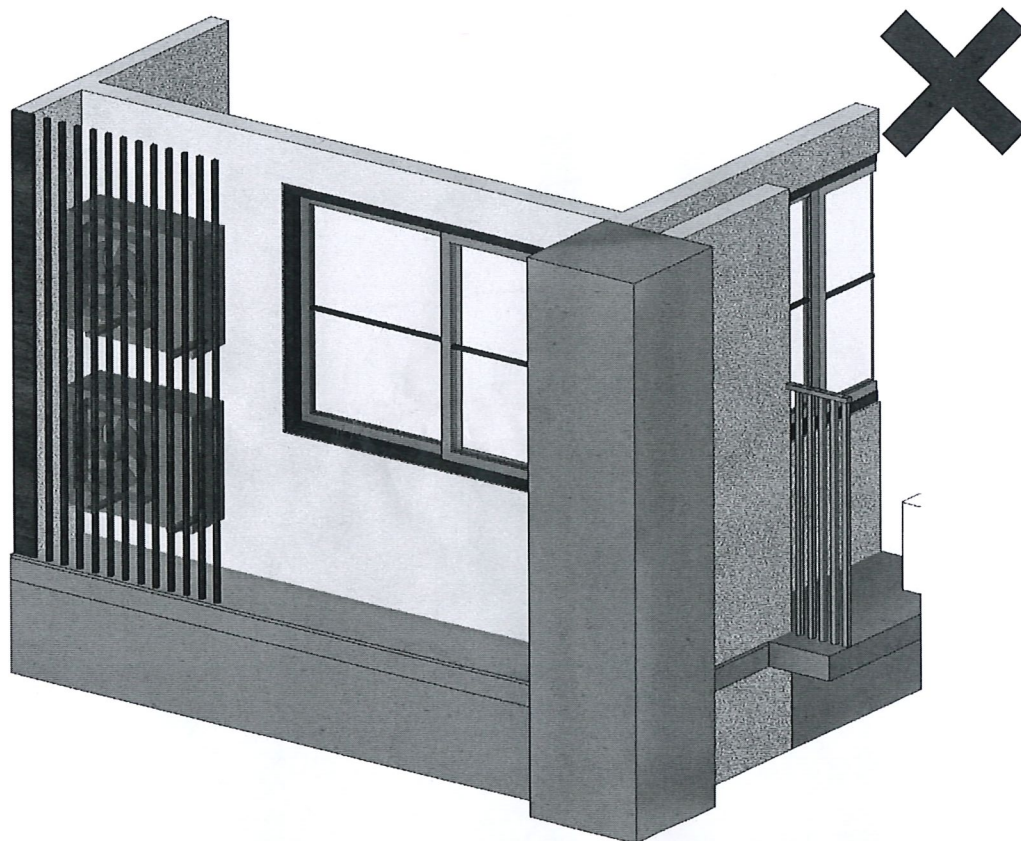
圖 3-3、露樑安裝室外機錯誤範例-2

### 範例三：露樑隔柵範圍疊放室外機，難以進行維護

本範例室外機安裝於露樑設有隔柵處，但同時疊放兩台室外機，導致後續無法進行維護，且隔柵之遮蔽範圍未考慮安裝人員作業需要，無法確保安裝人員之安全性，可能造成安裝人員墜落意外。

建議如正確範例所示，露樑空間之安全隔柵，考量人員施工之作業範圍，並在四周設有可供安裝人員吊掛之穩固設施，以確保安裝人員安全。

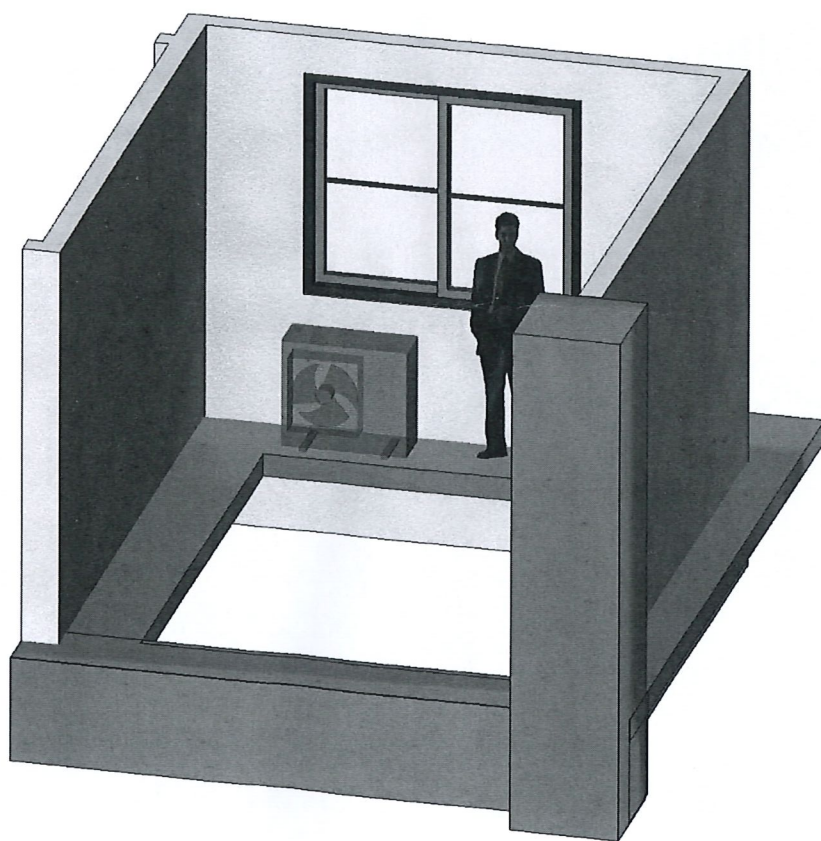
圖 3-4-1、天井安裝室外機錯誤範例-1

#### 範例四：天井露樑或過樑不宜安裝室外機

本範例室外機安裝於建築物之天井露樑或過樑，沒有設置任何欄杆或隔柵，天井空間常會有強勁之煙囪效應，安裝人員於此處進行室外機安裝作業時，常因為該處強勁的風場影響，在沒有安全維護設施之情形下進行危險施工，甚至必須跨越結構柱至兩側的過樑上進行安裝，如果沒有可供吊掛之穩固安全維護設施，可能造成安裝人員墜落意外。

在天井中安裝分離式空調機的室外機，在無風時因為熱氣的煙囪效應，造成越高的樓層溫度越高，空調機效能也會越差，造成能源浪費之情形。

建議避免在天井空間進行室外機之裝設，如仍有裝設需求，於安裝作業範圍設置欄杆或隔柵，並裝設安全維護設施，提供安裝人員吊掛，以確保安裝人員之安全。

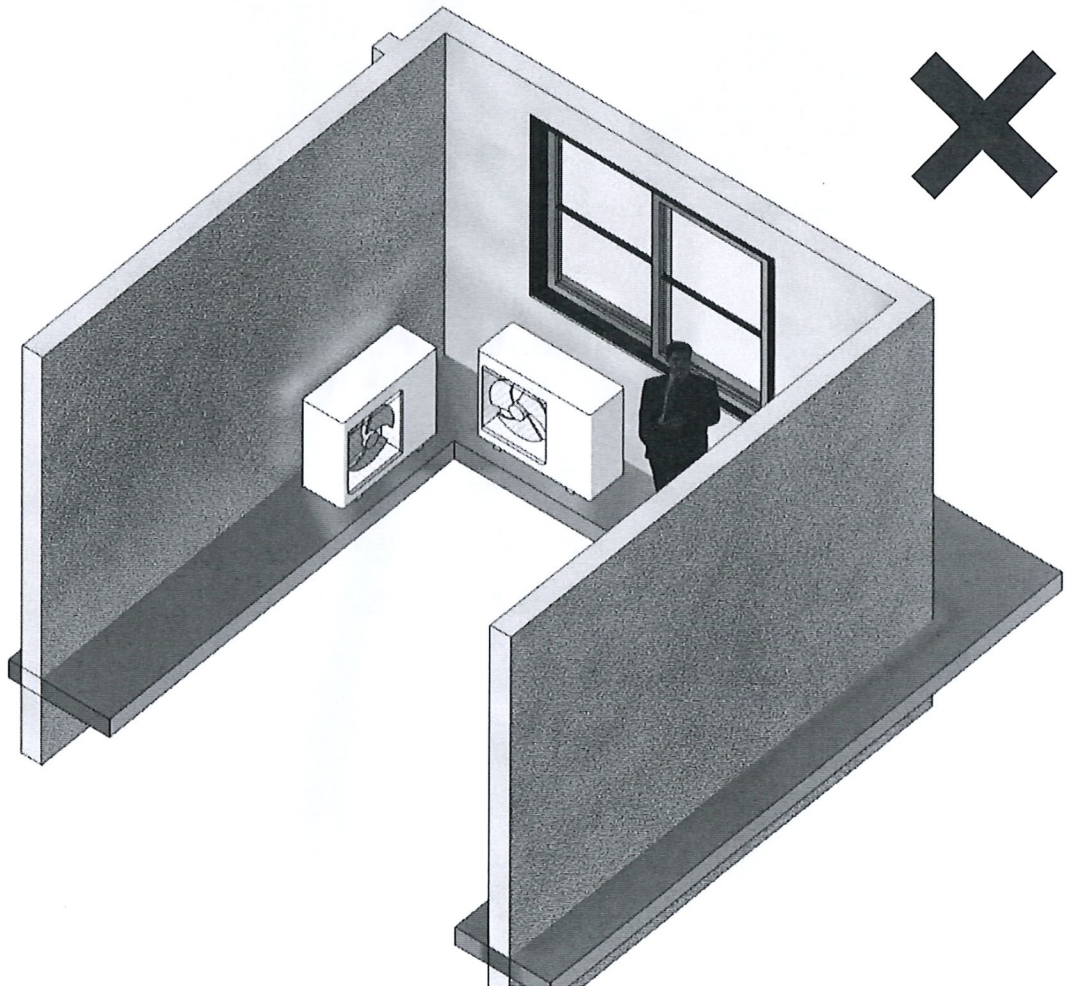
圖 3-5、天井安裝室外機錯誤範例-3

### 範例五：天井安裝多台室外機造成通風不良及安全問題

本範例為錯誤範例四之延伸，室外機安裝於建築物之天井露樑，因該建築物需要裝設多台室外機，且只能放置於該天井處，除了範例四說明的問題之外，實務上如有兩台以上室外機需要進行安裝，或於不同時期安裝，後期安裝者因為沒有適宜之搬運動線，或者被已經安裝好的室外機擋住原有搬運動線，致使安裝人員必須涉險爬到室外機上進行搬運，請避免此類危險安裝行為。

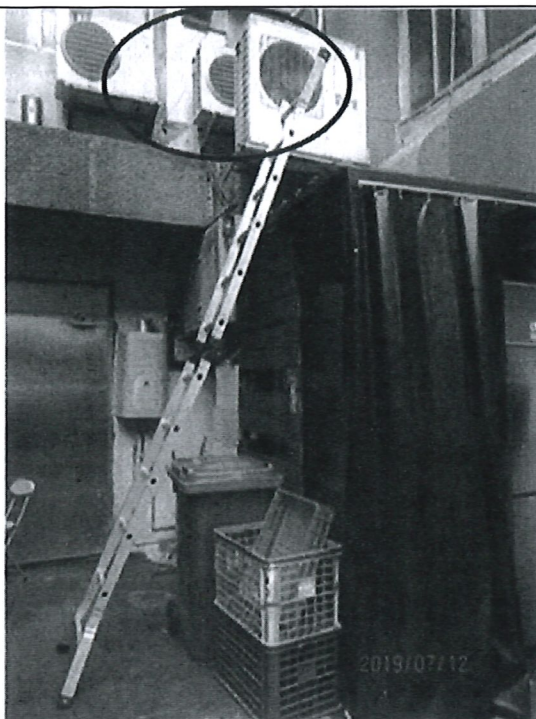
108年7月12日罹災者及其同事前往店家餐廳進行故障冷氣機維修作業，2人抵達現場後，同事先去停車，罹災者請店家開啟冷氣開關，因冷氣室外機安裝於建物後側儲藏間金屬雨遮上方之冷氣支架上(與2樓樓板等高)，故罹災者利用鋁製移動梯上下(斜靠金屬雨遮)，研判在攀爬過程不慎觸及漏電之冷氣室外機外殼或支架，人體遭受電擊後，自移動梯墜落地面當場昏迷，經送醫急救，不治死亡。

因冷氣室內機連接線絕緣破壞短路，透過室內機外殼漏電至銅管，銅管又接到室外機，造成室外機及其支架都處於帶電狀態。罹災者於進行冷氣維修作業時左手不慎觸及冷氣室外機或其金屬支架(當日台灣電力公司量測對地電壓244.2伏特)，右手扶著金屬梯，因此形成迴路(電流經左手，再從右手經金屬梯流出)而致命。

說明：罹災者感電位置模擬示意圖

雇主使勞工於低壓電路從事檢查、修理等活線作業時，應使該作業勞工戴用絕緣用防護具，或使用活線作業用器具或其他類似之器具。(職業安全衛生設施規則第256條暨職業安全衛生法第6條第1項)。

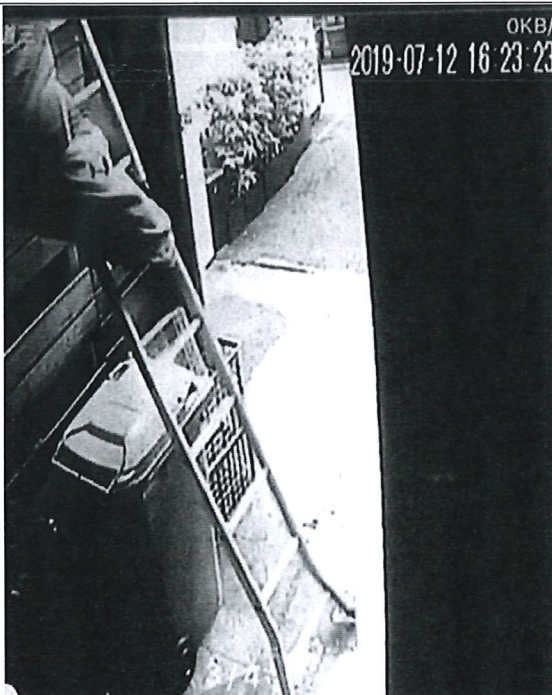
說明：勞工墜落瞬間畫面(墜落高度約 1.53 公尺)

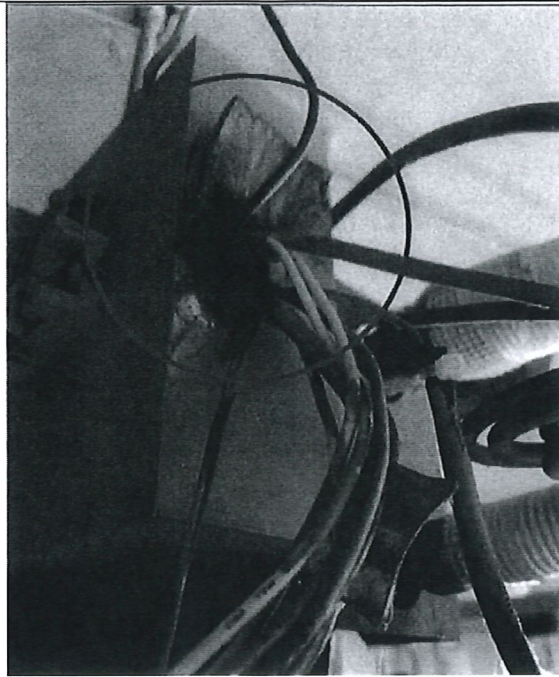
說明：冷氣室內機連接線絕緣破壞短路

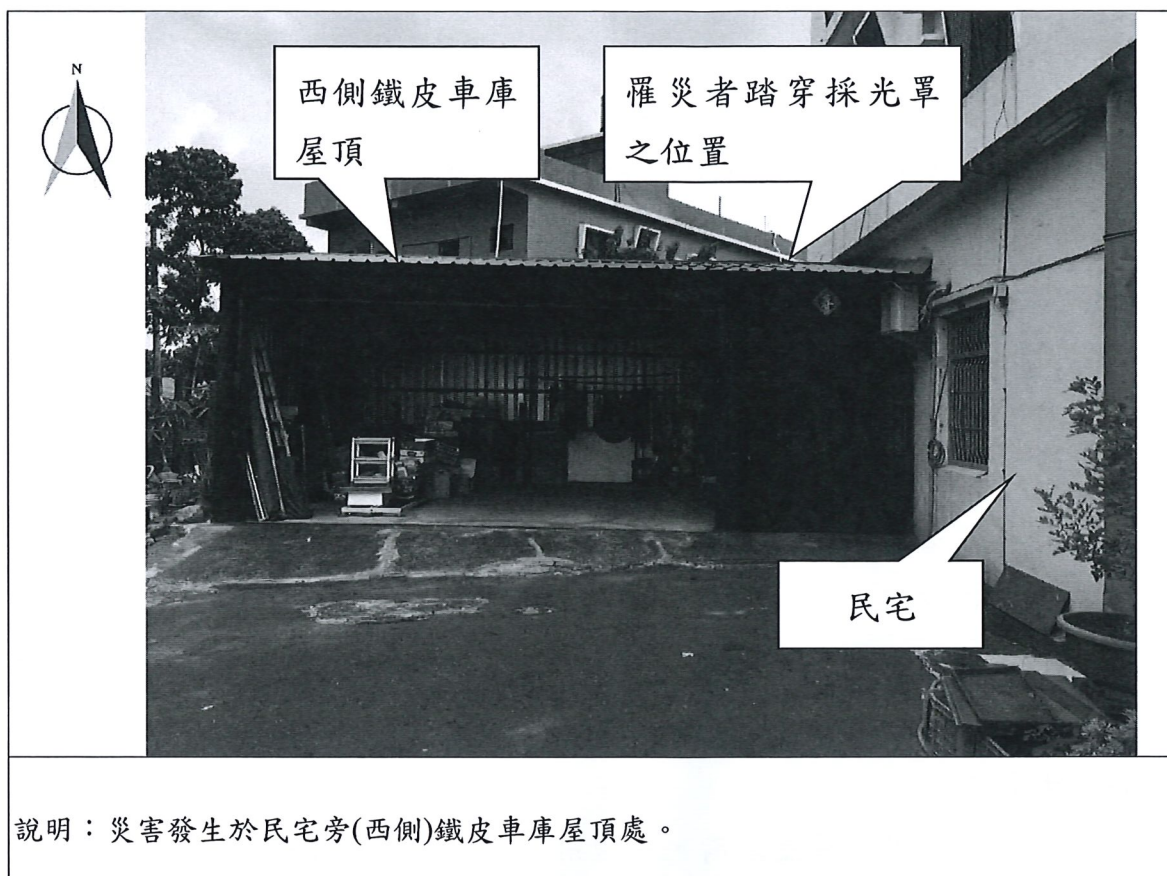
109年5月10日雇主、罹災者及同事等3人至民宅進行冷氣安裝作業，罹災者及同事協助搬運分離式冷氣室外機，因民宅2樓後方臥室窗戶裝有鋁窗，無法開啟，兩人便經民宅旁(西側)鐵皮車庫屋頂，將冷氣室外機搬運至民宅2樓後方(北側)增建鐵皮屋頂，罹災者攜帶電鑽準備再度至民宅2樓後方(北側)增建鐵皮屋頂，將冷氣室外機固定於外牆，當行經民宅旁(西側)鐵皮車庫屋頂時，不慎踏穿採光罩墜落至地面，經送醫院急救，仍傷重不治死亡。

雇主使罹災者於距地面高度約 3.3 公尺以易踏穿材料構築之屋頂從事冷氣安裝作業時，因未規劃安全通道，未於屋架上設置適當強度且寬度在 30 公分以上之踏板，也未於屋架下方可能墜落之範圍，裝設堅固格柵或安全網等防墜設施，亦未指定屋頂作業主管指揮或監督該作業，又未使罹災者確實使用安全帶、安全帽及其他必要之防護具，致使罹災者於作業中不慎踏穿屋頂上塑膠浪板採光罩而墜落至地面，導致傷重死亡。

- 一、工程之施工者，應於施工規劃階段實施風險評估，致力防止工程施工時，發生職業災害。(職業安全衛生法第5條第2項)
- 二、雇主對勞工於以石綿板、鐵皮板、瓦、木板、茅草、塑膠等易踏穿材料構築之屋頂及雨遮，或於以礦纖板、石膏板等易踏穿材料構築之夾層天花板從事作業時，為防止勞工踏穿墜落，應採取下列設施：一、規劃安全通道，於屋架、雨遮或天花板支架上設置適當強度且寬度在30公分以上之踏板。二、於屋架、雨遮或天花板下方可能墜落之範圍，裝設堅固格柵或安全網等防墜設施。三、指定屋頂作業主管指揮或監督該作業。  
(職業安全衛生設施規則第227條第1項暨職業安全衛生法第6條第1項)
- 三、雇主對於在高度2公尺以上之高處作業，勞工有墜落之虞者，應使勞工確實使用安全帶、安全帽及其他必要之防護具。(職業安全衛生設施規則第281條第1項暨職業安全衛生法第6條第1項)

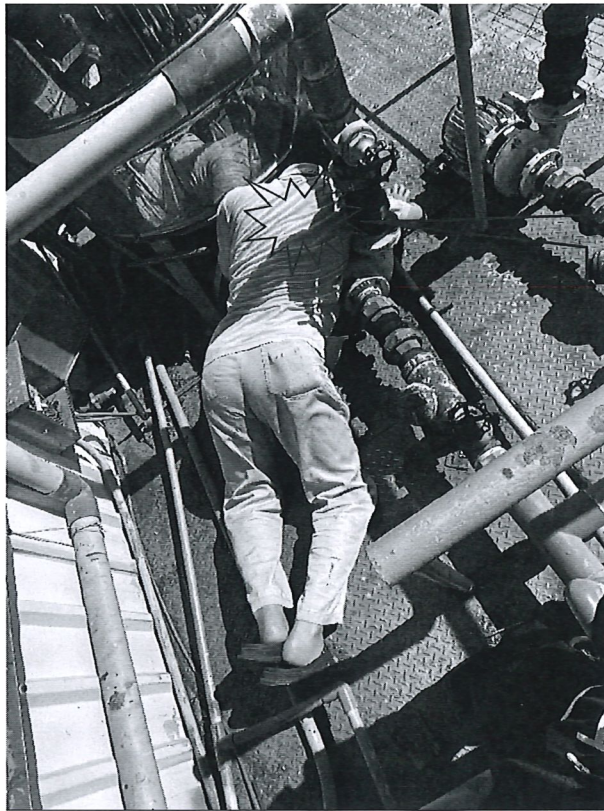
罹災者感電位置  
模擬示意圖

雇主使罹災者於製藥公司6樓冷卻水塔及循環馬達放置區，從事冷氣空調馬達檢修作業時，因循環馬達漏電，未有防止絕緣被破壞之設施，且該馬達外殼未接地，罹災者趴於馬達上時遭電擊，電源由馬達外殼→胸部→心臟→右手→至不銹鋼地板，構成感電迴路，造成休克經送醫死亡。

說明：罹災者感電位置模擬示意圖

- 一、雇主對於使用之電氣設備，應依用戶用電設備裝置規則規定，於非帶電金屬部分施行接地。(職業安全衛生設施規則第 239 之 1 條暨職業安全衛生法第 6 條第 1 項)。
- 二、雇主對勞工於作業中或通行時，有接觸絕緣被覆配線或移動電線或電氣機具、設備之虞者，應有防止絕緣被破壞或老化等致引起感電危害之設施。(職業安全衛生設施規則第 246 條暨職業安全衛生法第 6 條第 1 項)。

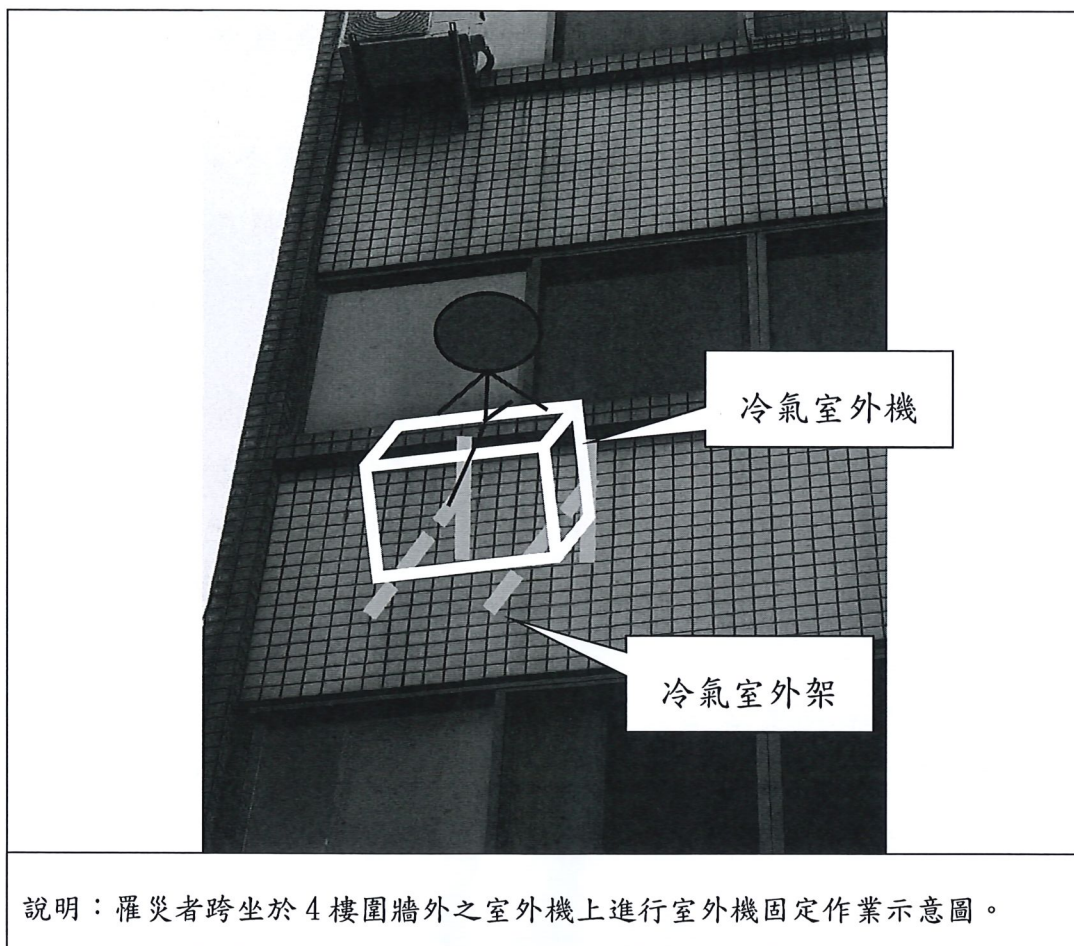
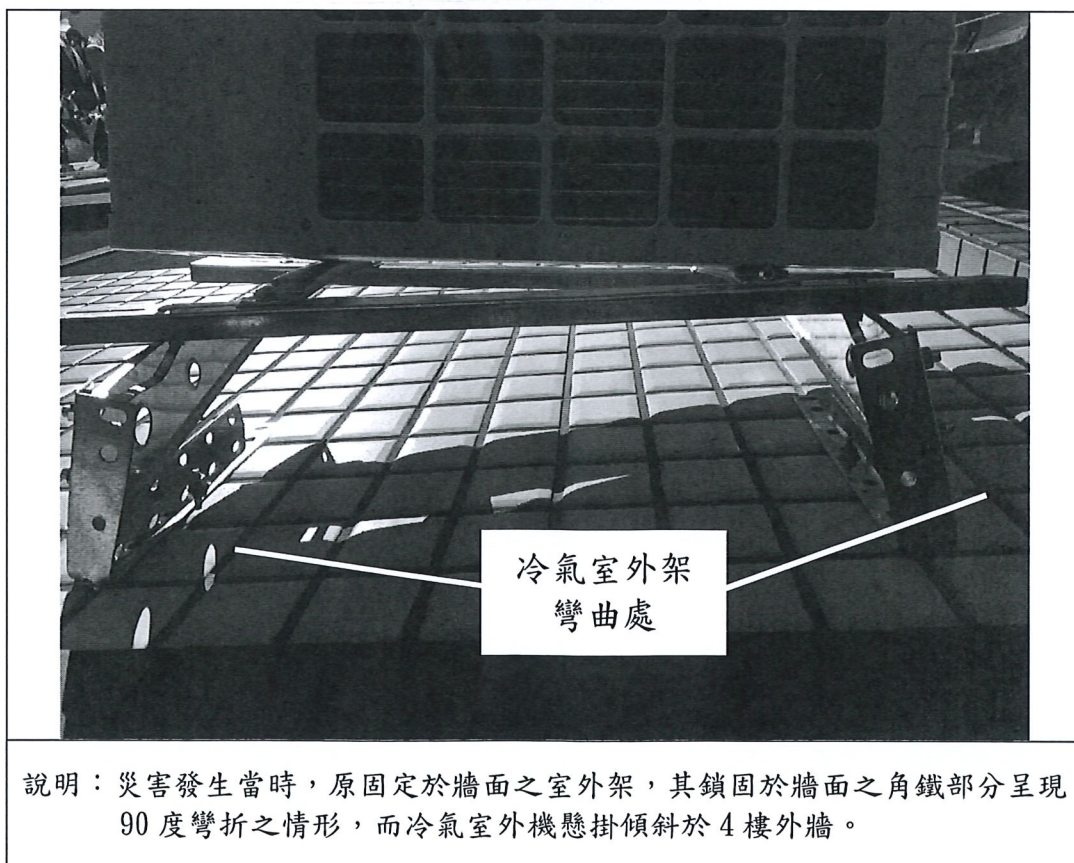
110 年 8 月 20 日罹災者與同事到達民宅 4 樓預備安裝冷氣，安裝位置在靠道路面之房間，先將舊冷氣拆除，再安裝新冷氣室內機，之後安裝室外架和室外機，室外架和室外機安裝位置在陽台外牆，室外架固定外牆作業完成後，兩人將室外機放置在室外架上，同事站在圍牆內鎖室外機固定在室外架靠牆面 2 根螺絲，靠路面 2 根螺絲則由罹災者負責，罹災者跨坐在圍牆外之室外機上預備鎖室外機固定在室外架靠路面 2 根螺絲，罹災者叫同事幫忙拿六角板手，同事回到室內找工具時，突然聽到鐵架折斷的聲音，再來聽到「碰」一聲，同事趕緊跑去陽台察看，發現罹災者躺在 1 樓路面，同事趕緊撥打 119，經救護車送往醫院救治，仍不治身亡。

罹災者在離地高度 11.7 公尺之處所進行冷氣安裝作業，雇主未架設施工架或其他方法設置工作台，且未使罹災者於作業過程中確實使用安全帶、安全帽，造成罹災者墜落地面，致頭部撕裂傷併顱腦損傷出血、胸部挫傷合併創傷性氣血胸，送醫急救後仍不治死亡。

- 一、雇主對於在高度 2 公尺以上之處所進行作業，勞工有墜落之虞者，應以架設施工架或其他方法設置工作台。雇主依前項規定設置工作台有困難時，應採取張掛安全網或使勞工使用安全帶等防止勞工因墜落而遭致危險之措施。(職業安全衛生設施規則第 225 條暨職業安全衛生法第 6 條第 1 項)
- 二、雇主對於在高度 2 公尺以上之高處作業，勞工有墜落之虞者，應使勞工確實使用安全帶、安全帽及其他必要之防護具。(職業安全衛生設施規則第 281 條第 1 項暨職業安全衛生法第 6 條第 1 項)

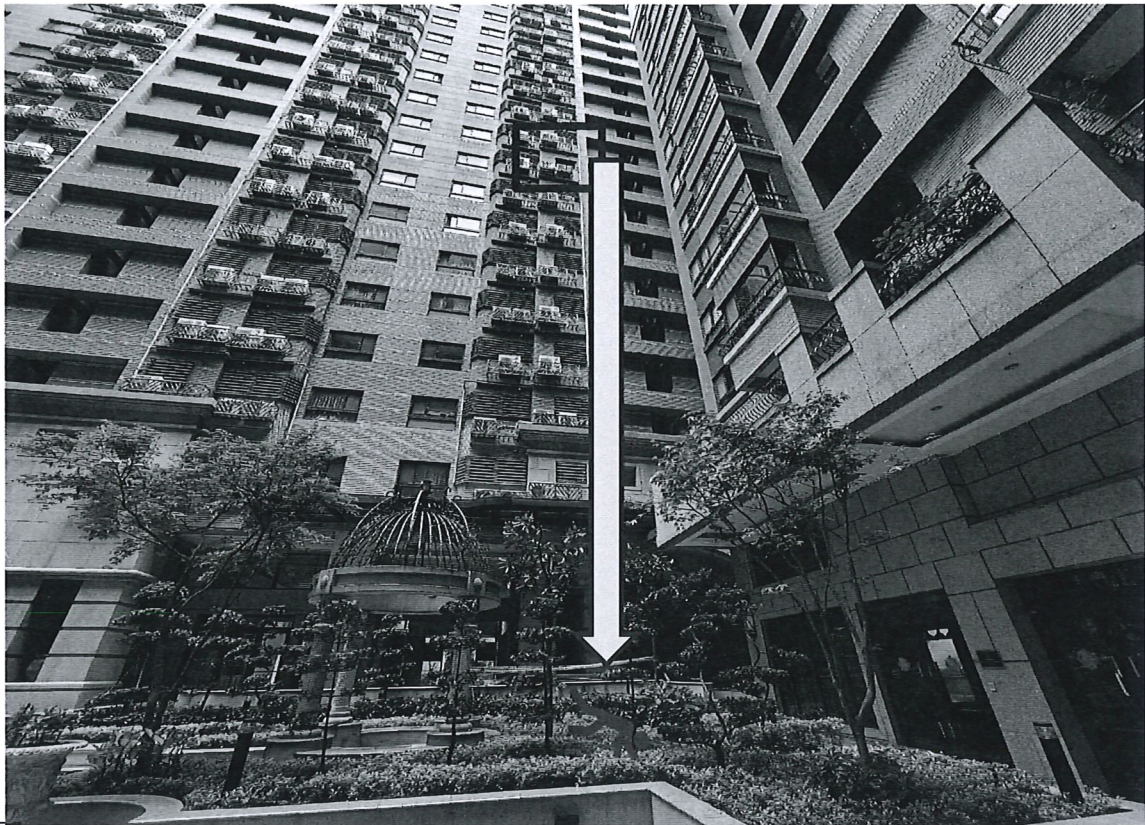
罹災者於民宅進行冷氣空調安裝之窗台鐵格柵復歸作業時，疑作業中重心不穩，且作業時未確實使用安全帶及戴用安全帽，導致罹災者連同民宅後陽台之鐵格柵從高度約 29.1 公尺之開口處墜落至地面，造成罹災者出血性及外傷性休克、頭頸胸部及四肢多處骨折，當日不治死亡。

說明：災害發生位置平面示意圖及罹災者於事發當時之相對位置圖。

雇主對於在高度 2 公尺以上之高處作業，勞工有墜落之虞者，應使勞工確實使用安全帶、安全帽及其他必要之防護具。（職業安全衛生設施規則第 281 條第 1 項暨職業安全衛生法第 6 條第 1 項）

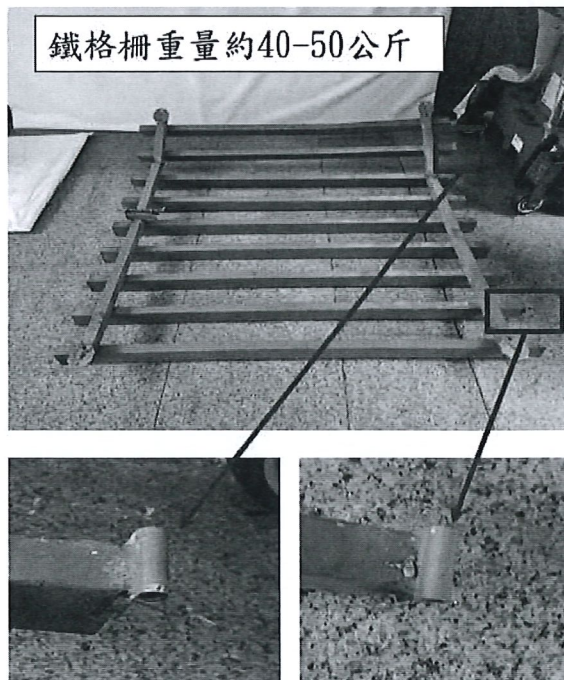
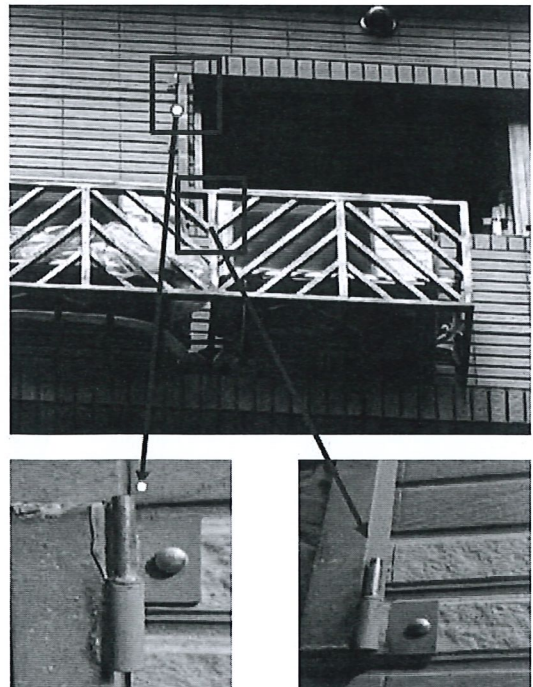
說明：經查一同掉落之鐵格柵，其鉸鏈皆完好無損，研判為勞工進行窗台鐵格柵復歸作業時，疑重心不穩，導致罹災者及鐵格柵一同從開口處墜落至地面。
