工程高空作業災害 之防範指引

-以建築吊掛、工程構件吊放、
建物冷氣安裝及外牆磁磚剝落為例

行政院公共工程委員會

112年11月

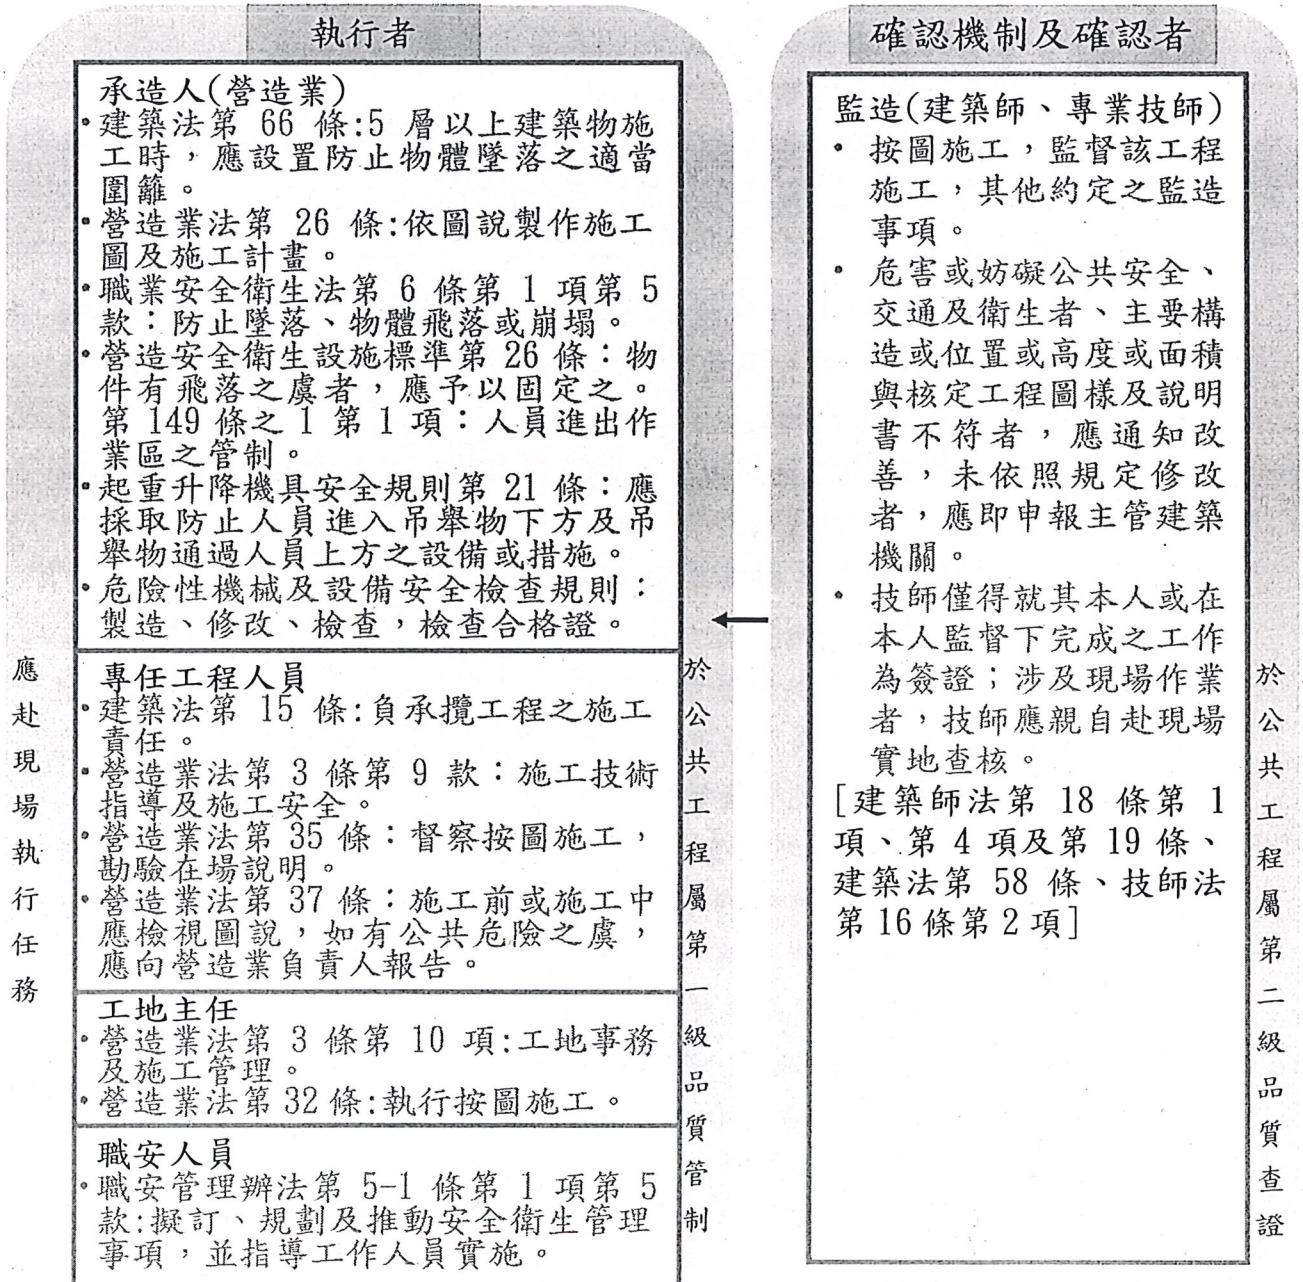
圖 1 施工中高空作業相關法規之執行者及監督確認機制

應赴現場執行任務

吊掛、吊放作業、機具及從業人員職掌均已有相關法規或規範，整理如附件 2 及圖 1。

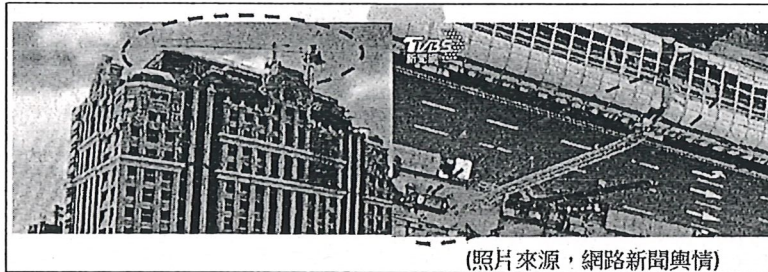
1. 建築吊掛，案例一：建築塔吊墜落致臺中捷運撞擊事故。

(1) 事故狀況：112 年 5 月 10 日台中捷運豐樂公園站附近，發生建築塔式起重機之吊臂掉落砸中捷運軌道，造成列車撞擊墜落物，造成乘客傷亡。

(2) 可能原因分析：

- a、人員欠缺風險意識、未依程序操作。
- b、未確實檢查，造成機具故障、構件鏽蝕。
- c、未淨空：路面仍開放通行。

112年5月10日臺中捷運豐樂公園站附近某工地，發生塔式起重機吊臂墜落，砸中捷運軌道，嗣列車撞擊墜落物，造成車內乘客死傷。(資料來源：112年5月10日臺中市政府新聞稿)

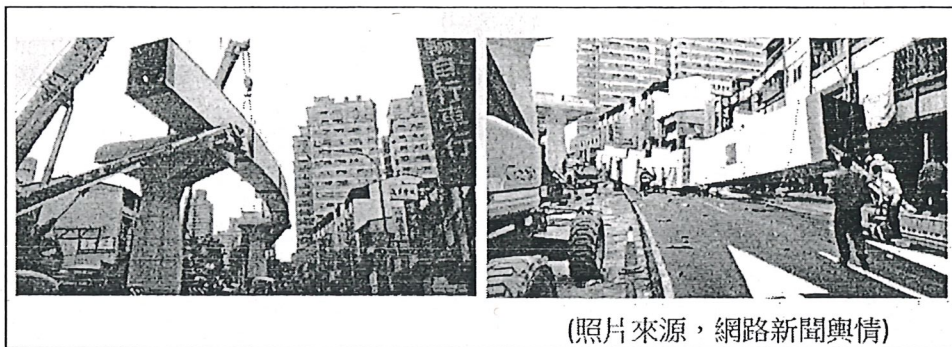
2. 工程構件吊放，案例二：鋼梁構件吊放墜落事故。

- (1) 事故狀況：104 年 4 月 10 日臺中市某工程，進行鋼梁構件吊放工作時，重達 209 噸的鋼梁掉落，造成兩部車輛被壓毀，4 人死亡、4 人受傷。
- (2) 原因分析：(107 年 8 月 28 日臺灣臺中地方法院 104 年訴字第 825 號刑事判決)
 - a、人員欠缺風險意識、未依程序操作：未依原計畫於夜間吊裝，未設置「臨時支撐架」(以吊車代替)，未考量曲梁吊放會翻轉，鋼梁未完全連接固定，即將吊車鋼纜解開。(未依安裝施工計畫、交通維持計畫施作)(引自判決書 P.6-13)
 - b、未淨空：工區影響範圍之路面仍開放通行，未於夜間施工。(未依交通維持計畫施作，引自判決書 P.8)

104 年臺中市某公共工程，進行曲型鋼梁構件吊放工作時，未依圖說設置臨時支撐，致重達 209 噸的鋼梁掉落，造成兩部車輛被壓毀，4 人死亡、4 人受傷。(資料來源：107 年 8 月 28 日臺灣臺中地方法院 104 年訴字第 825 號刑事判決)

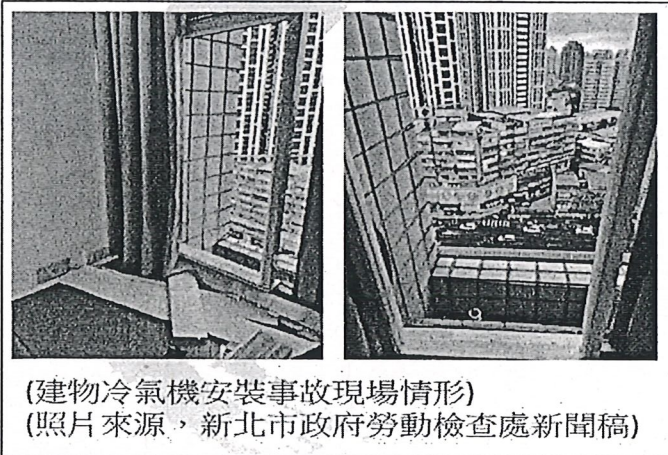
(一) 建築冷氣安裝災害案例

1. 事故狀況：112 年新北市板橋區民生路某民宅發生冷氣機裝設時，冷氣機從 17 樓掉落，砸中人員致死。(資料來源：112 年 7 月 20 日新北市政府發布新聞)
2. 可能原因分析：
 - (1) 未確實防止墜落、飛落：冷氣機未確實固定，導致掉落至地面人行道。
 - (2) 未淨空：下方人行道仍有人員行走。
(新北市政府勞動檢查處已派員調查，涉及過失致死刑責部分，該處將配合司法機關偵辦，提供調查資料)

1. 落實淨空及設置安全警戒設施

冷氣安裝時，應依職業安全衛生法令設置防止物體飛落之設施，並要求施工廠商於施工區域下方進行淨空，設置防止人員進入之安全警戒設施(如圍柵等)，並指派人員於現場監視及疏導，如有妨礙道路安全與順暢或臨時占用道路情形，

亦應依規定向各直轄市、縣(市)政府申請臨時使用道路。
